平成十九年度教化学研究集会

社寺建築は大地震に耐えられるか？

宮澤健二

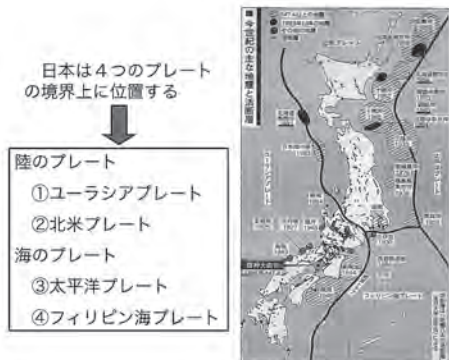
図表4 主な地震と活断層

図表3は過去の大地震の印ですが、日本は印で見えないくらいになっていて、大きなプレートの境目にあるのが日本です。日本の周辺には、太平洋プレート、フィリピン海プレート、それから北米プレートとユーラシアプレート、こういうプレートの上に日本は乗っているのです(図表4)。

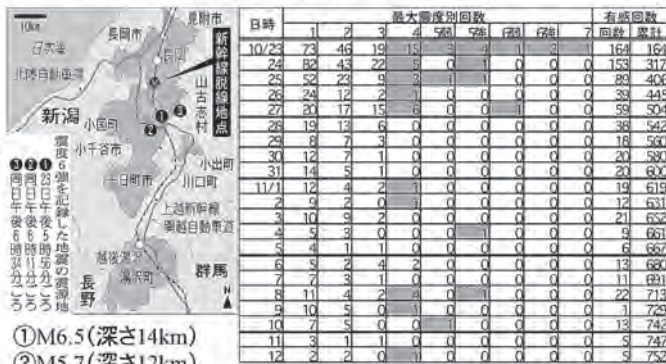
図表 9 新潟県中越地震

震源地と主な余震

- ① M6.5(深さ14km)
- ② M5.7(深さ12km)
- ③ M6.1(深さ12km)

図表 9 は新潟県中越地震です。中越地震は、非常に大きな地震が立て続けに起こったという特徴があります。地震学者は、以前からあの

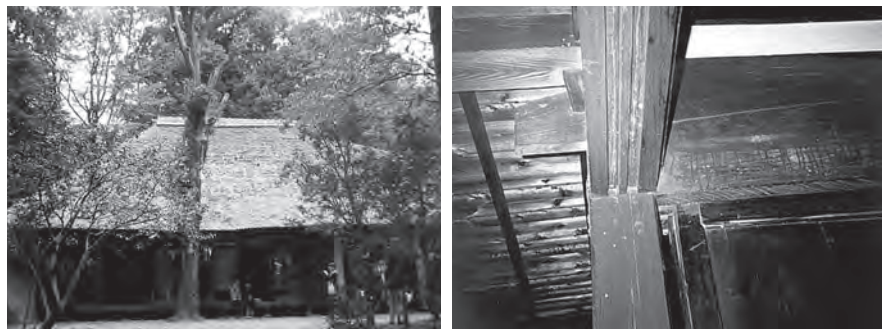
図表12 貫構造による木造ラーメン (鶴川・武相荘)

ところがそうじゃない木造住宅もあります。図表12は町田市の鶴川にある昔の農家ですが、南側は殆ど開口になってしまっていて壁が非常に少ない。よく見てみるとこの柱が太い柱で、室内側の梁の端部は柱を貫通し、がっちり組んでいる。そういう形になっているものが、古い住宅ではよくあります。

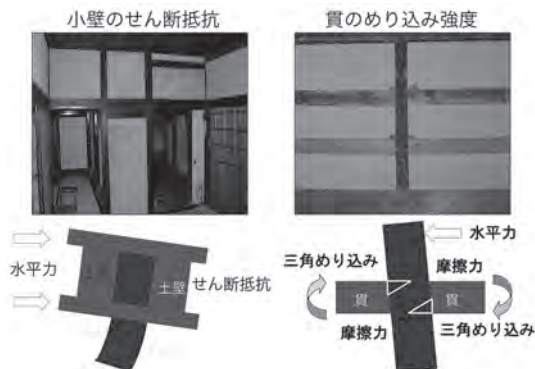
図表15 耐震要素：小壁・貫+柱・土壁によるラーメン架構

小壁はどうして水平力に抵抗するかということが図表15に書いてあります。柱が倒れようすると、小壁の中や下

端にある貫や小壁の土壁、これが柱の倒れを防止する役割をします。先ほど私の家内の実家の本堂が、中越地震、或いは中越沖地震で少し被害を受けたと言いましたが、この辺りの壁土が落ちました。土が適度の強度を持っていたので、土が少し落ちただけで、大破には至らなかったと言えます。土は落ちても塗ればいいわけですから。大地震なら致し方ないとも思いますが、しかし倒壊は防止しなければならぬ。④それから、太い柱になると、倒れようとするところをここで支え、今度は逆に戻そうとする力が出てくる、とも言われています。図表16のような太さの柱は普通の寺院にはあまり無いかもしれませんが、大きな木造建築物になると、柱自体が四十から五十センチくらいありまして、柱自体で転倒に抵抗するものもあります。

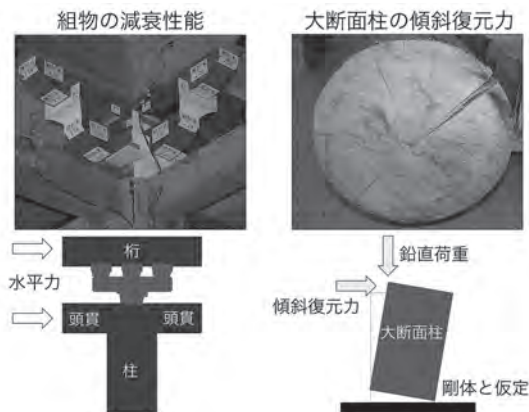
図表16 耐震要素：組物の減衰性能、柱の傾斜復元力

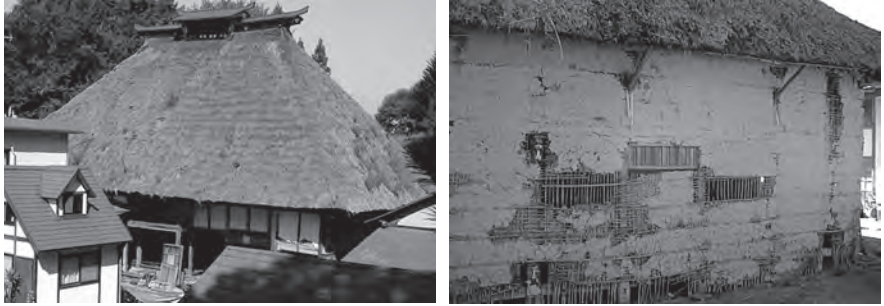
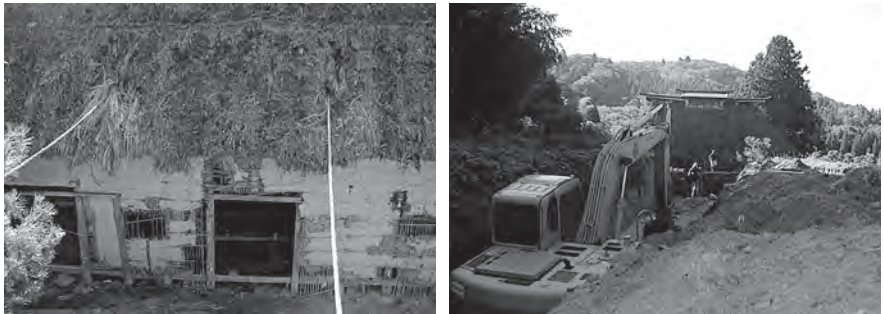
図表18

試験家屋

加力状況

私共はいろんな実験をやっていますが、寺院そのものを倒壊させる実験をやることはできないので、民家や住宅を引っ張って倒壊させる実験研究をしています。東北地方の要らなくなつた民家を借りて倒壊実験を行いました(図表17・18)。裏山から漁船のロープで引っ張るんです。この民家は寺院建築物と形が似ていて、殆ど壁がなく開口部が多く、小壁が非常に背が高

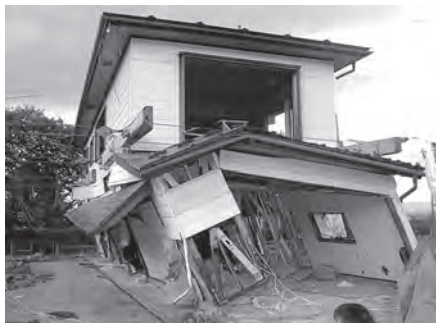
図表24 実在住宅静加力引き倒し実験

それから、図表24は実在の住宅を引つ張って壊す実験です。こんな実験を私共の所では何回かやっています。やはり建物は壊してみないと、ほんとうの強さはなかなか分からない。いろいろな実験をやり、それを理論付けしていく、

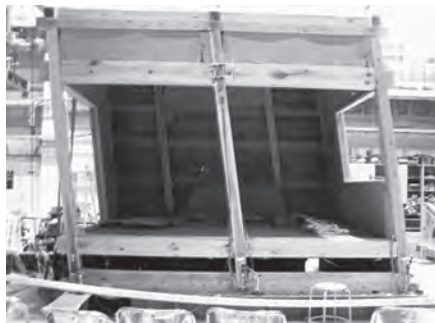
図表21 伝統貫土壁供試体静加力実験(1)

少し自慢させていただきますが、日本の大学では唯一だと思えますが、私共は八王子に実大住宅を倒壊まで加力できる大きな実験施設を持っています（図表21～23）。これはそんなに大きな供試体ではありませんが、土壁がどう壊れていくか、或いは柱を貫通した梁や横架材端にくさびを入れて止めて、そういうものがどれくらい抵抗するかという実験をやっています。図表23は二階建ての住宅の倒壊実験です。

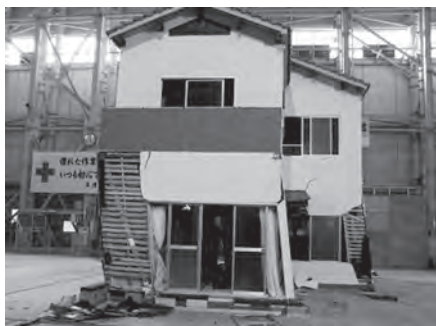
図表25 実在住宅移築復元振動破壊実験(1)

図表25・26は、テレビ朝日に協力して行った振動台実験で、テレビで放映されたものです。大阪の実在住宅を四国の多度津にある振動台上に移設・復元して、地震波を振動台に入力し、左右・上下にゆすって倒壊するまで行った振動実験です。

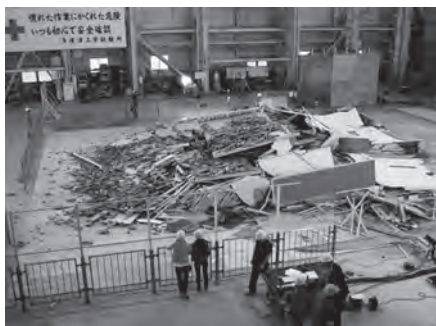
図表26 実在住宅移築復元振動破壊実験(2)

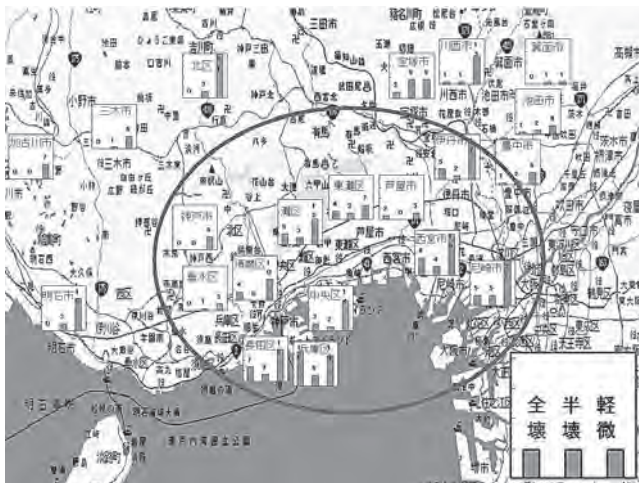
図表27 社寺建築の被害状況

寺院建築物の特徴は、先ほどご説明したように、屋根が非常に重い。特に重い屋根瓦が乗っている場合が多いということです。それから壁が少なく、出入り口など開口部が多い。これは神戸の事例です。兵庫区は寺院の倒壊がかなり多かったことがわかります（図表27）。

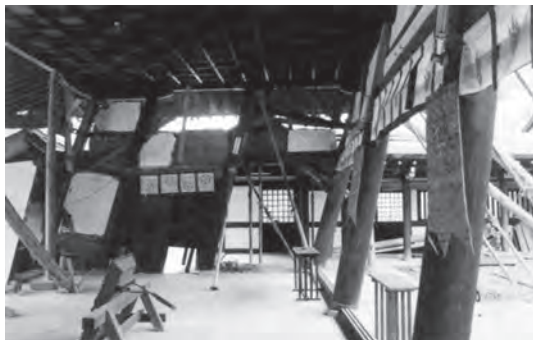
図表28 本住吉神社拝殿の傾斜・神戸市東灘区
(軸組の変形)

図表28は被害の事例です。やはり開口部が非常に多く、こんな形

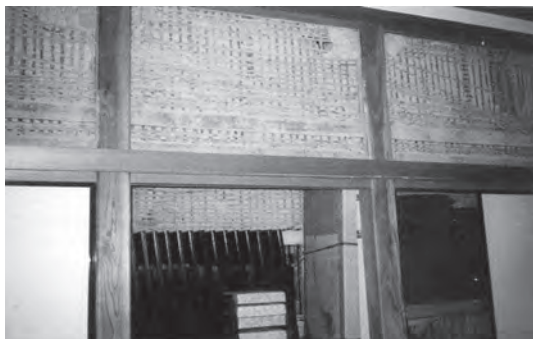
図表30 宝満寺壁の損傷・神戸市長田区
(小壁の土部の剥落)

で壊れている。図表29は倒れなかった例で、小壁が効いてくれたからこそ壊れませんでした。開口部が下にありまして、太い柱の上の小壁の部分がこのような被害を受けました。土壁の土が剥がれかけていますが、斜めの矢印の方向に引つ張られ、直交方向に圧縮を受けて菱形になっています。図表30は小壁が効いてくれたことを意味していると言えます。これは残念ながら表面が落ちていますが、下地材は残っています。竹のようなものを組んであります。これは貫材と言いますが、柱を貫通しています。そういう形で柱が倒れないように止める役割を担っています。できれば、柱が十八から二十センチ以上あると、ここに壁がなくても水平抵抗力が持てます。私共は震災調査もしましたが、二〇〇四年に三日間かけて、寺院建築物に集中した復興状況を調査しました。

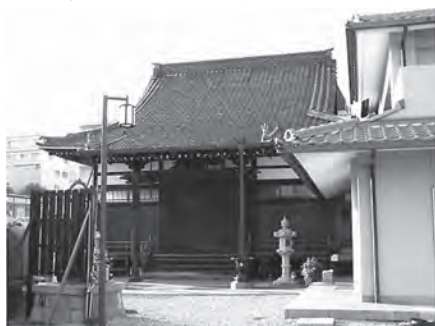
図表32 耐震補強 (No.1：誓願寺)

図表32もそういうものにして、本堂が右の建物に寄りかかったんですが、立ち上げてちゃんと直しました。見えにくいんですが、右手前の隅の柱が折れていまして、新しい柱に入れ替え、こういう所に壁を入れて復旧しました。傾いた程度では、ちゃんと

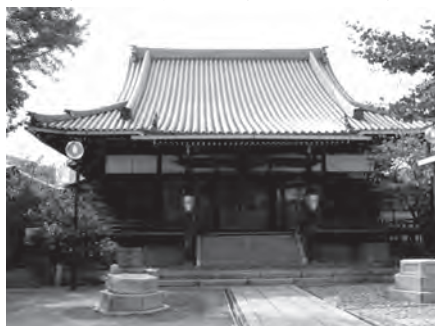
図表34 耐震補強 (No.4：徳照寺)

図表34・35も同じようなもので、かなりの被害を受けました。かなり傾きましたが、修理したものです。

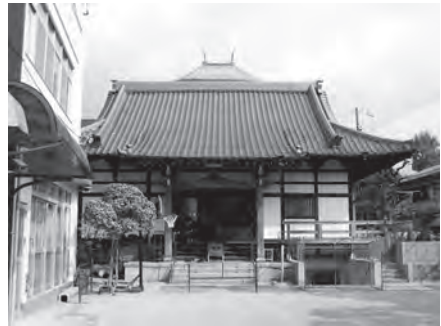
図表36 耐震補強 (No.5 : 宝地院)

図表36・37は非常に特殊な補強でした。よくやったなと思います。この地下室は始めからあったものではありません。傾いたものを立て直しながらジャッキアップして、その下にコンクリートで地下室を造り、その上に本堂を載せたのです。

地下室も十分使いやすくなっています。この白壁の所は新しく補強したもので、震災前、ここは開口部でした。また、後ろのほうは鉄筋コンクリートでご本尊様が収まっています。これは内部で、隅の所は震災前は開口部だったもの、壁を入れて補強しました。

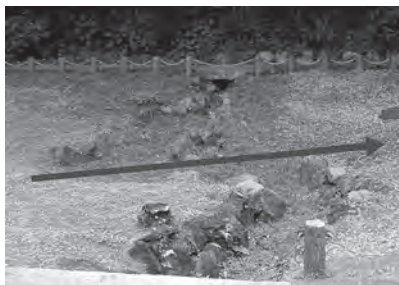
図表39 断層のズレ

ユード七・三の地震でした。それなりに大きな地震だったのですが、地震の起こった後が今でも見れまして、**図表39**のように農家の裏庭にその痕跡があります。この小川は震災前は真っ直ぐでしたが、一メートル五十センチくらい横ずれしたあとが地表に出ているんです。この数キロ先にあるのが三島です。

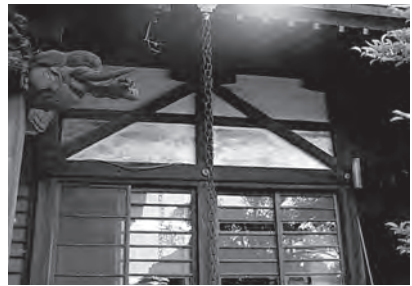
図表45

これ以外にも近くに北伊豆地震の後、補強したものがありません。図表44・45も昭和五年に補強したと思うのですが、小壁を強くしたものがたくさんあります。

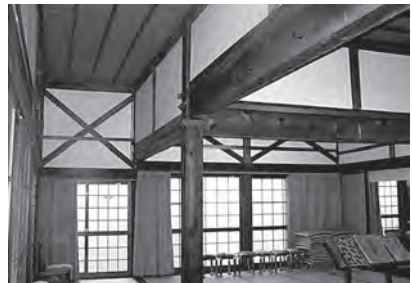
図表46

図表46・47は中に鉄骨を入れています。よく見るとわかりますけれど、図表48の丸柱は鉄骨をかぶせるような形なんです。ここが木の丸柱ですが、アングルというL型の鉄骨を四本そえて補強しています。昭和五年に、よくやれたなと感心しました。他にもたくさんあります。

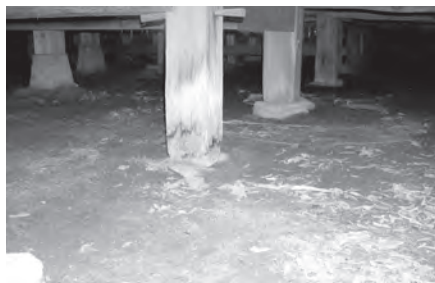
図表49 床下の腐朽

図表49はそういう例で、山の崖のすぐ下に寺院があり、床下が非常にじめじめするといっているので床下にもぐってみました。柱は基石（土台の石）に乗ってはいるんですが、崖から土が流れてきて石が見えない。そのため木が腐っているんです。ここに手を入れて人指し指でぎゅっと引っ張りました

ら、表面が一センチから二センチくらい、どろどろとかき取れる程腐朽していました。寺院建築物は床下が乾燥していることも非常に大事なことです。

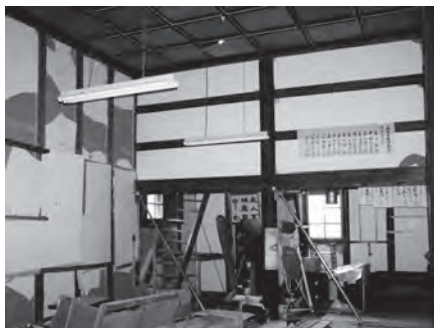
図表50

図表50・51は新潟県中越沖地震です。雪国ですから暖かくするように壁が多い構造ですが、土自体が十分な強度を保持しておらず簡単に落ちていきます。図表52も中越沖地震のものですけど、鐘撞堂がひっくり返っています。

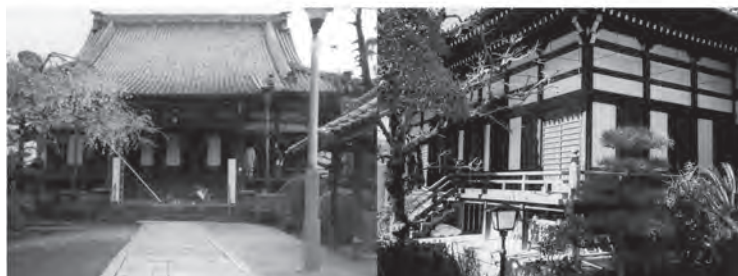
図表65 蓮生寺（藤枝市）
建物外部（補強前）

図表65・66は私共がやりました耐震補強の一例です。大きな寺院でして、耐震補強をやってもう七、

八年になるでしょうか。立派な柱があります。しかし、周辺が全部開口部でした。屋根も重い屋根でした。そこでどんなことをやったかを紹介したいと思います。
 図表67・68・69は補強する前で、開口部が多い。図表70が補強後です。図表71は平面ですが、これが前面です。残念ながら、補強は開口部を閉じる形でやりました。耐力壁として

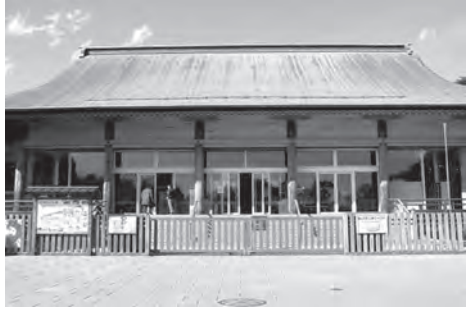
図表77 小金井・たてもの園・ビジターセンター (旧光華殿)

私共は今、小金井市にある「江戸東京たてもの園」という、古い建物を保存・修復し公開している公園の中の建物の耐震診断・補強の仕事に関係しています。これはその一例で、昭和十五年に皇居前広場で行われた紀元二六〇〇年記念式典のために建てられ、昭和十六年に小金井大緑地（今の小金井公園）に移築された木造建築物（図表77）です。今はビクターセンターとして使われています。私共が耐震診断・補強設計の鑑定・指導を行って、これから補強に入るところです。写真を見ても分かるようにほとんどが開口部になっています。ところが、この柱自体が直径五センチあります。この柱によって地震力に抵抗する形式になっています。建物外壁の上部を見ると分かります。ここから天井まで非常に懐が深いのです。床下もそうなっています。

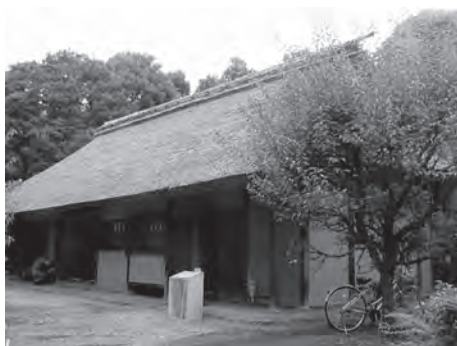
図表81 小金井たてもの園・八王子千人同心

図表81・82も小金井にある昔の民家です。これももう既に補強工事を行っています。特殊な土壁を使い、補強工事を行いました。形をほとんど変えず補強を行い、補強効果を常時微動という方法で確認しました。

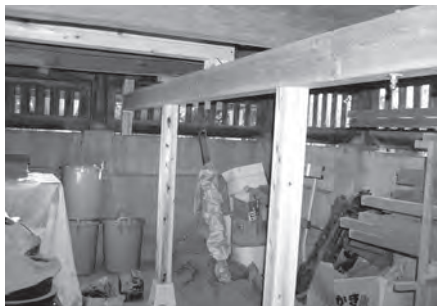
図表88

地下室(図表87・88)に入ってみますと、人が立てるくらいの高さで、建物に作用する地震力は下の強い地盤まで伝えなければならぬので、これでは無理なんです。周囲が鉄筋コンクリートと思われる基礎がありますが、背丈が高いのは問題があるかもしれません。ぐるっと回って図表89は前側面です。少し壁がありますが、開口部が

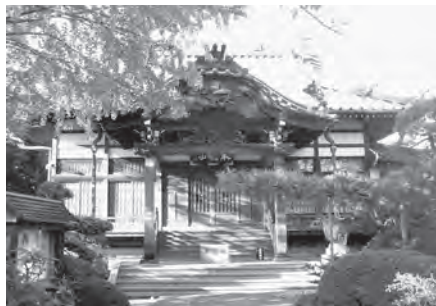
図表85

野の寺院も同じでした。前から見ると図表85の形になっていて、図表86は開口部でこれはどこの寺院も似ていますが、この所にはビックリしました。上に欄間がありまして、斜め格子になっています。これは、中野の寺院も同じでした。だから、小壁と太い柱で抵抗することが難しいことが分かります。その上に少し小壁がありますが、残念ながらここが欄間になっていて、木の格子ですから効かないんです。

今まで東京の寺院はあまり調べなかったんですが、この前に調べた中野の寺院も同じでした。前から見ると図表85の形になっていて、図表86

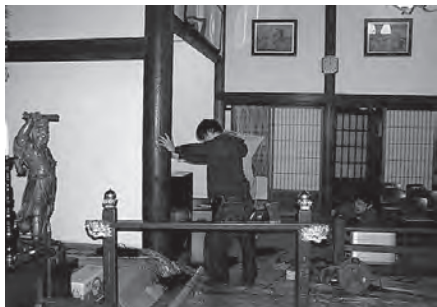
図表90

多い。図表90は、中の様子です。私共は事前調査として、常時微動測定を行います。ちょっとした測定器で、建物の揺れを調べます。揺らさなくても測定出来ませんが、少し揺らした方がより正確で、多くの情報が得られます。固有周期というものを調べます。建物は地震がなくてもいつも小さく振動しています。この動きを調べると、その建物が固いか柔らかいか、どこが大きく揺
